# Rehabilitación de los espacios de agencias mediante implantes sin tornillo con diseño diferente

## Rehabilitation of the agensis spaces by means of implants without screw of a different pattern

Dr. Germán Serres\*

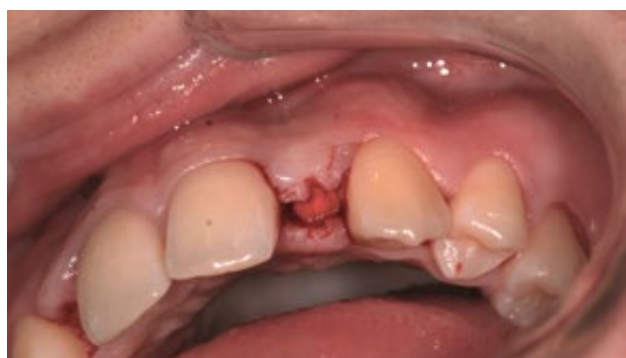
Imagen previa a la intervención >

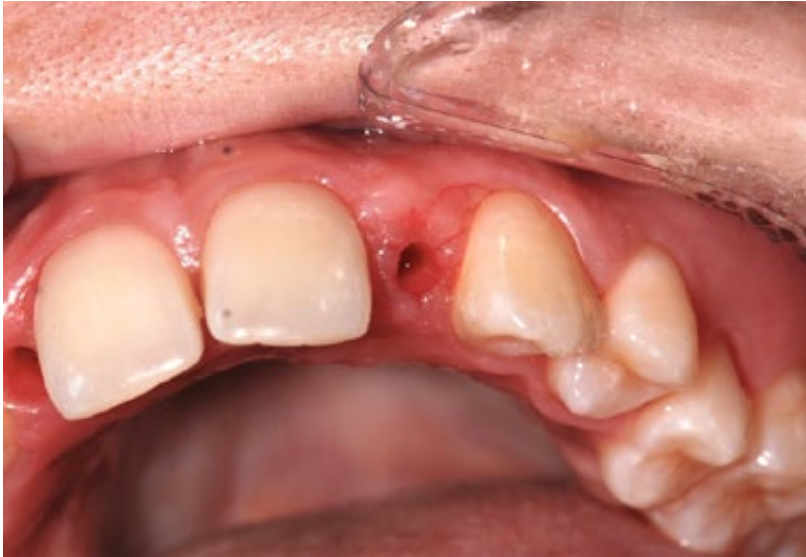
< Imagen luego de tres semanas de cicatrización.

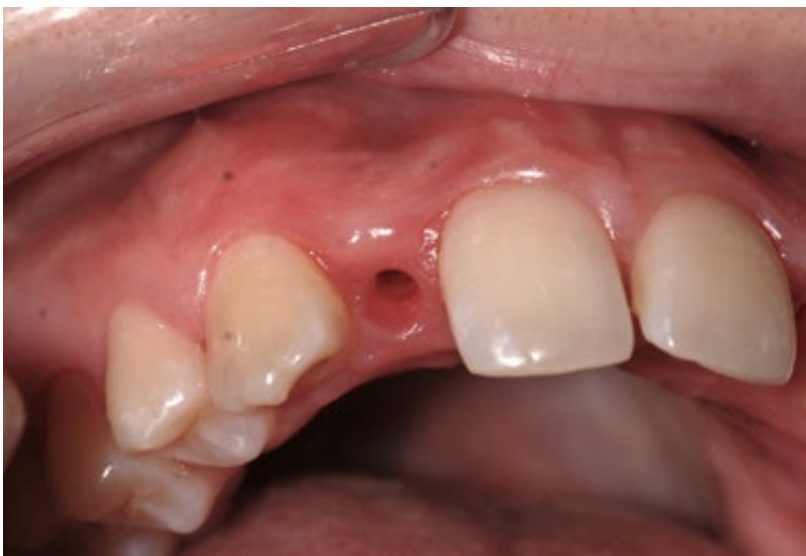
< Vista después de tres semanas de cicatrización.

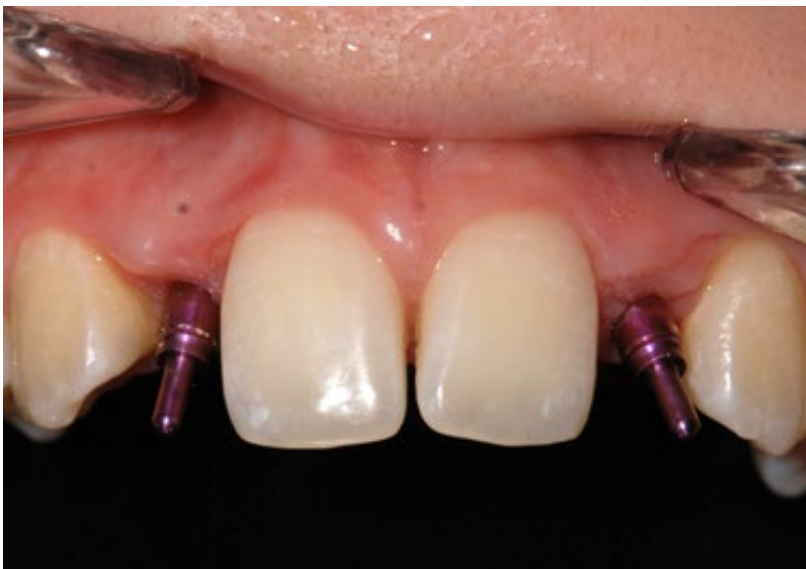
< postes de impresión.

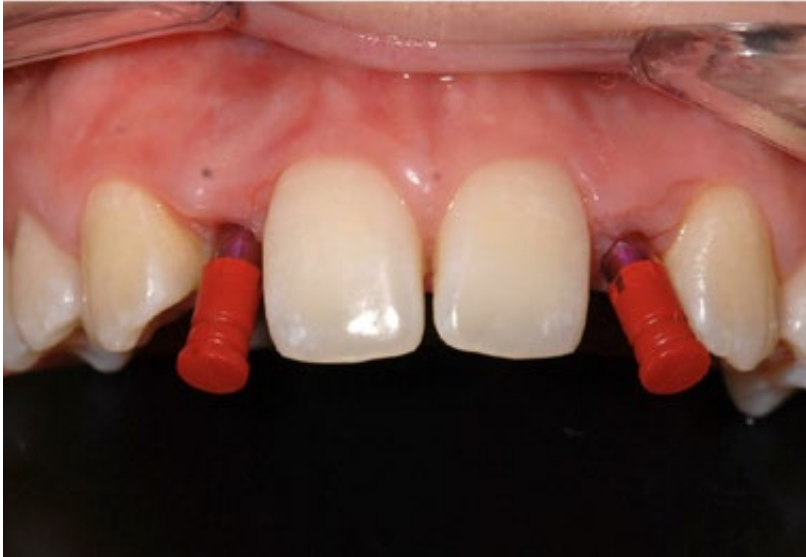
< Cofias de transferencia colocadas sobre los postes de impresión, que se llevará a cabo con cubeta cerrada en dos fases.

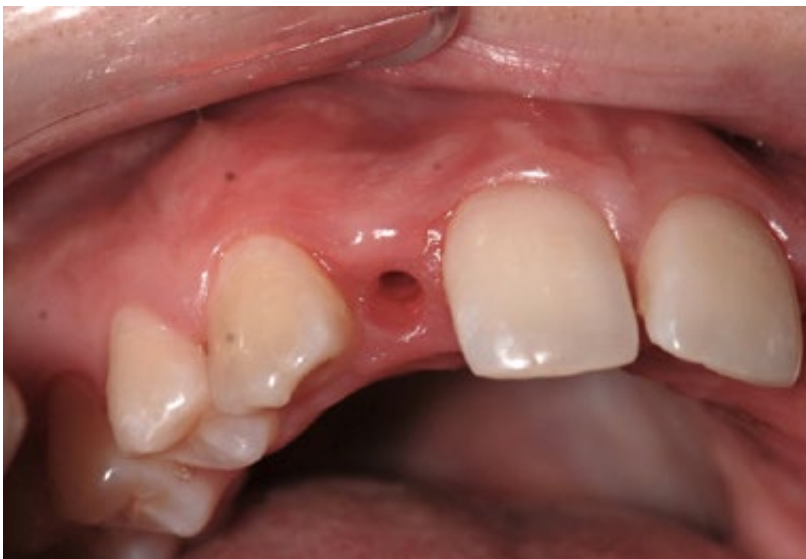
< Vista antes de la colocación de la corona.

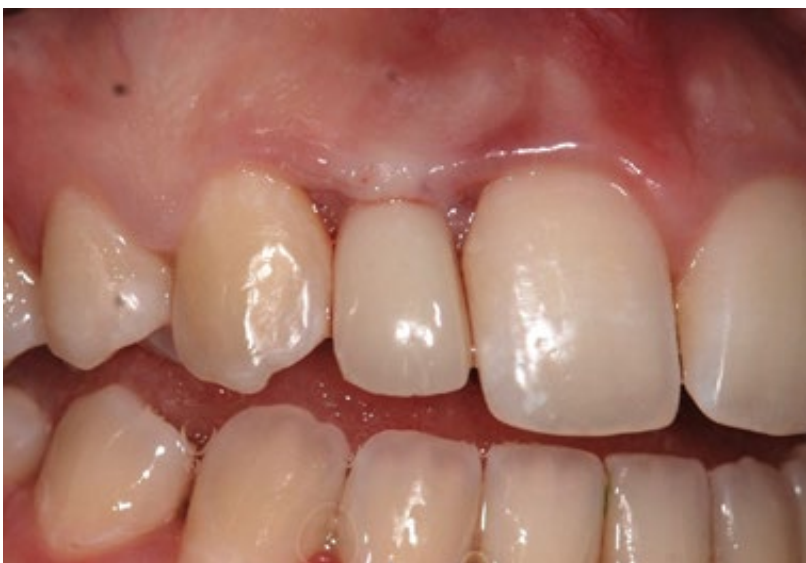
< Día de la instalación de la corona de la pieza 12.

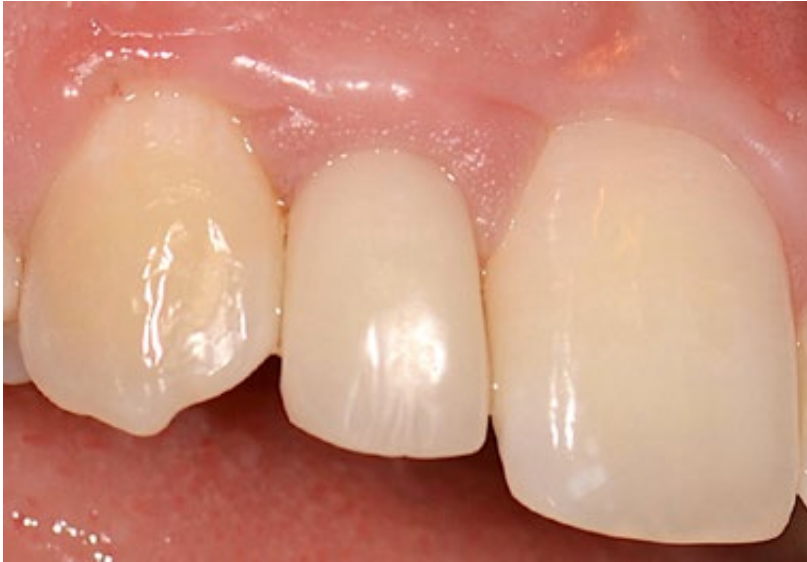
< Reacción de los tejidos blandos tras dos semanas después de la colocación de la corona.

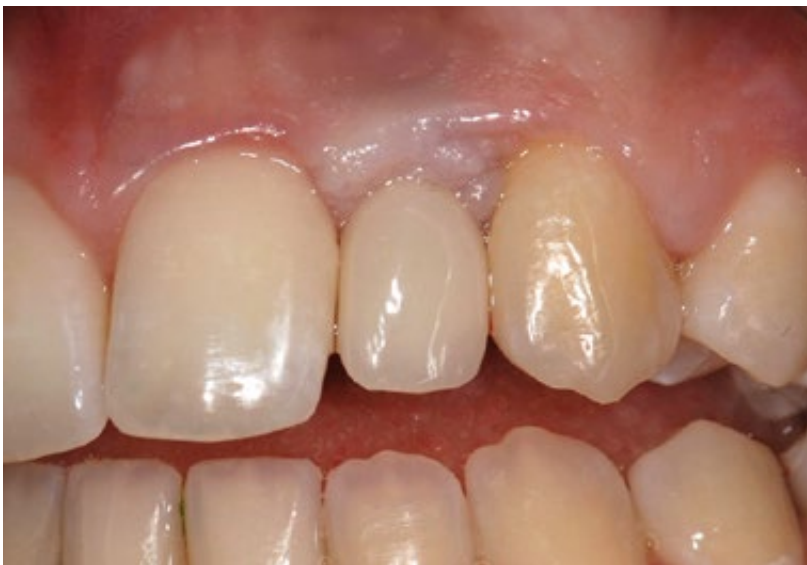
< Día de la instalación de la corona de la pieza 22.

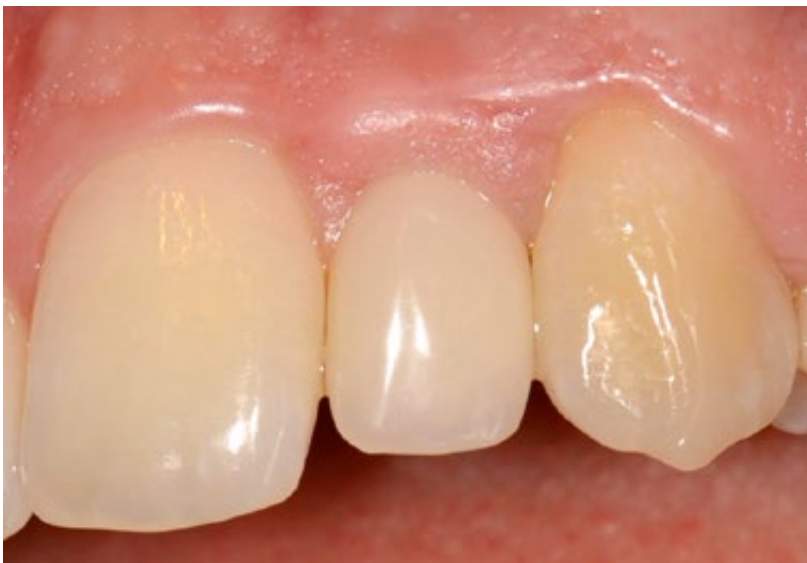
< Reacción de los tejidos blandos tras dos semanas después de la colocación de la corona.

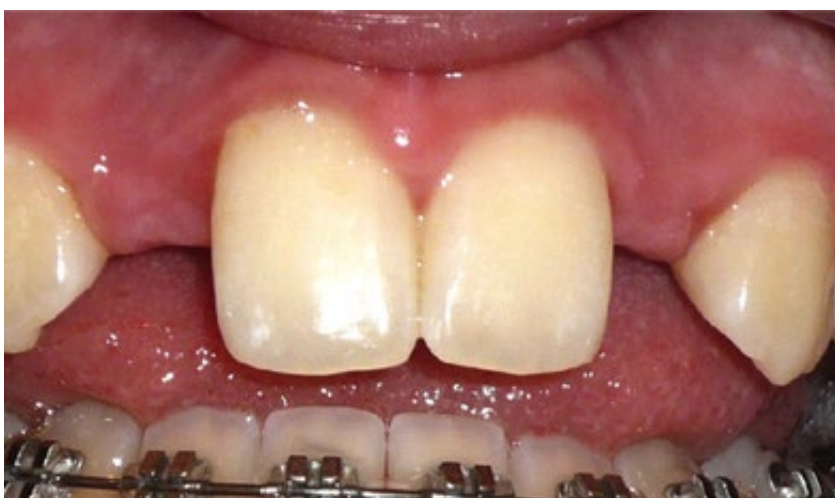
< Recordamos la vista previa del caso.

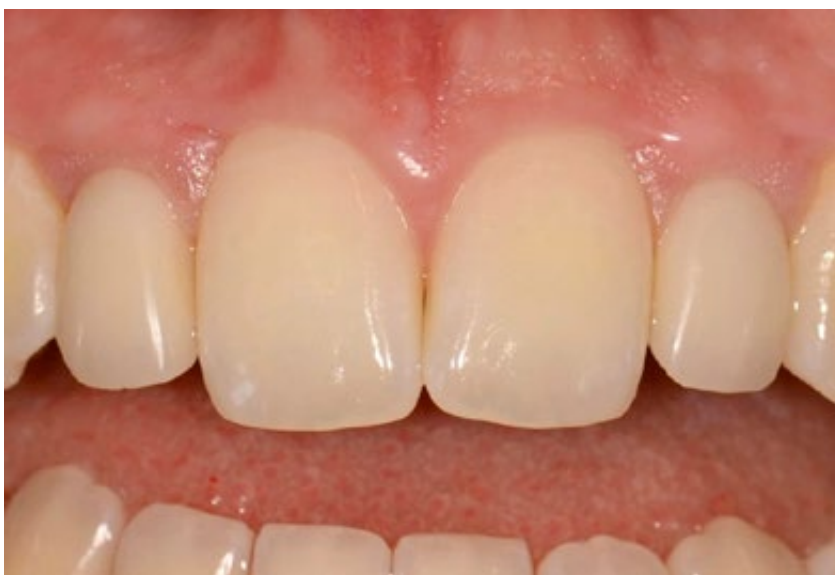
< Caso terminado con las Coronas Integradas de Ceramage que mencionamos anteriormente.
